Micropilotes como alternativa de fundación para puentes caso Pacífico 1

**UNIVERSIDAD EIA
GISAICO SA
INFRAESTRUCTURA
ENVIGADO
2017**

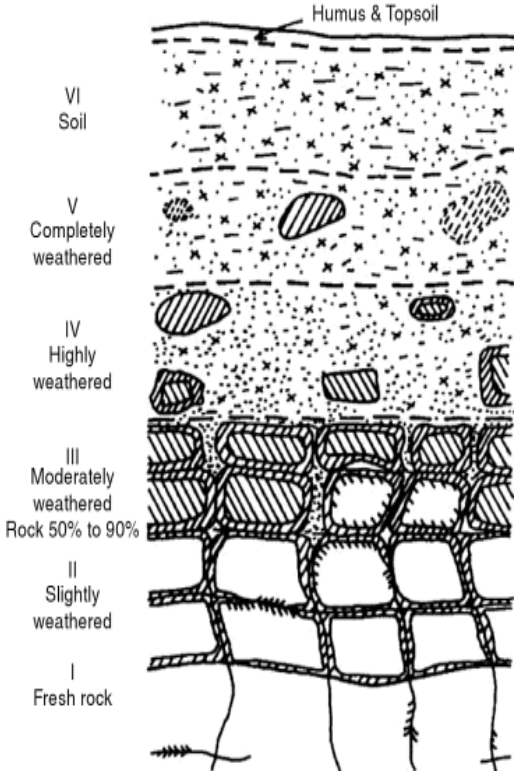
Tabla 2 Horizontes de meteorización proyecto

Los perfiles estratigráficos definidos en sitio se realizaron a partir de la definición de horizontes de meteorización según la clasificación propuesta por la British Standard BS 5930 que define los horizontes según grado de meteorización de la roca y recobro de las perforaciones.

VI	IB	Suelo Residual: La estructura de la roca no se puede conocer, usualmente conformado por limos y arcillas
	V	IC	Completamente Meteorizada: Saprolito, suelo que conserva la textura de la roca original. Tiene hasta un 10% de bloques rocosos.
	IV	IIA-IC	Altamente meteorizada: Zona de transición suelo roca. Mezcla de matriz de suelo y bloques rocosos. Recuperación en perforaciones entre el 10 y 50%
	III	IIA	Moderadamente Meteorizada: Roca alterada, con suelo entre discontinuidades, colores originales alterados, ha perdido su resistencia original. En perforaciones presenta recuperaciones entre un 51 y un 80%
	II	IIB	Poco Meteorizada: Solo alterada en paredes de discontinuidades. En perforaciones presenta recuperación entre un 50 y 80%
	I	III	Roca Fresca: Sin ningún tipo de alteración

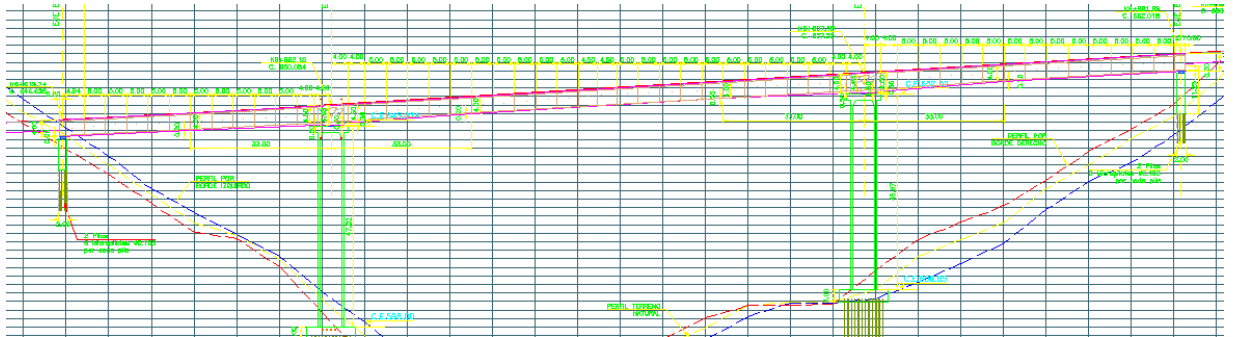
Ilustración 23 Planta Perfil Puente 8

Puente en voladizos sucesivos de 300 metros que inicia en la abscisa Km 6 +619 y termina en la Km 6 +899
